# COMUNE DI FINALE LIGURE MARINA

## VALUTAZIONE DELLE CONDIZIONI VEGETATIVE, FITOSANITARIE E DI STABILITA' DI TRE PIANTE RADICATE SUL PIAZZALE ESTERNO STAZIONE FERROVIARIA - COMUNE DI FINALE LIGURE MARINA SV

Valutazione di stabilità secondo il metodo VTA

24 ottobre 2014

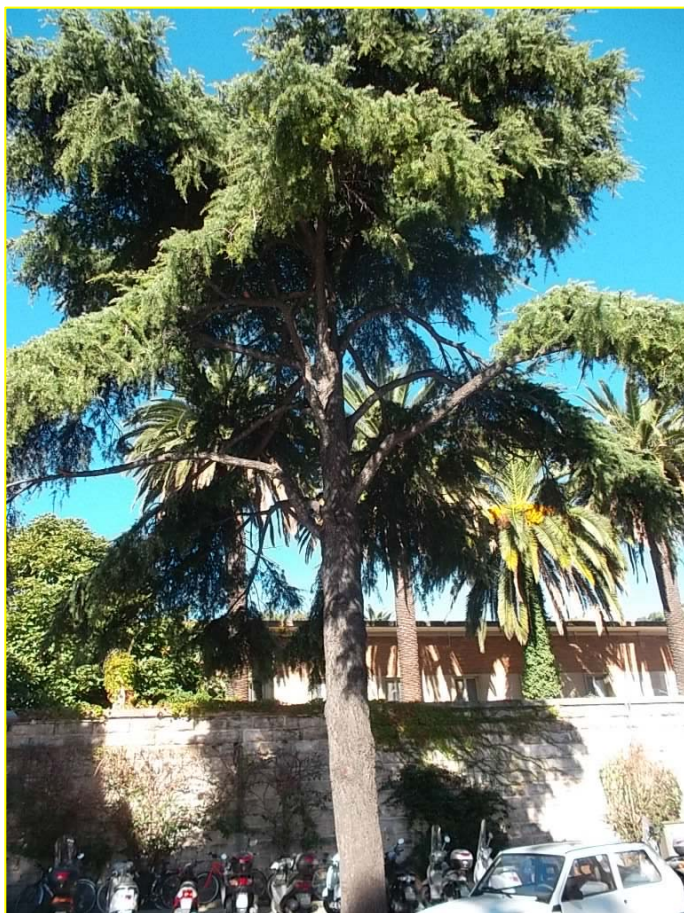
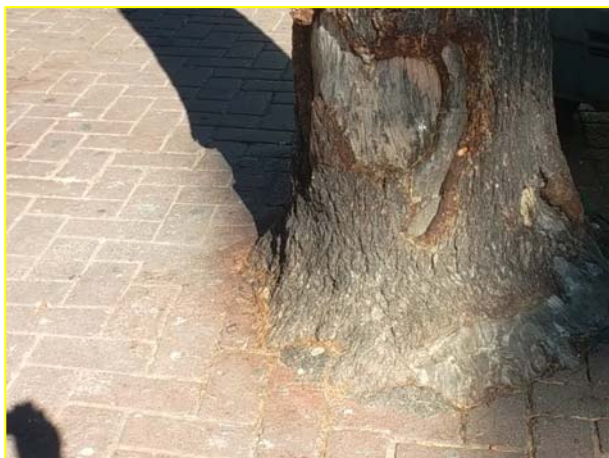
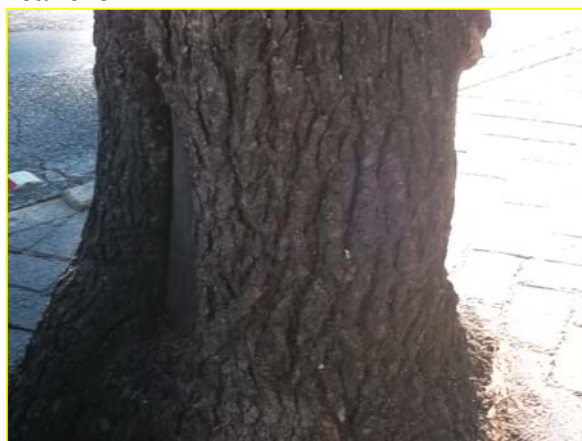
## PIANTA N. 1 Cedro- *Cedrus atlantica* - Piazza Stazione FS

L'esemplare è alto circa 11,70 metri, con una vegetazione normale ed ha una circonferenza del fusto di cm 154.

Al colletto incluso nella pavimentazione si rilevano delle lesioni. L'area di insediamento di tipo impermeabile pavimentata si presenta integra, senza rigonfiamenti e dimostra una forte coesione tra l'apparato radicale e il suolo. Qualche dubbio può sollevare la testimonianza di recenti lavori di rifacimento della pavimentazione, in quanto non si può valutare la consistenza dei tagli praticati alle radici. Sul fusto lievemente inclinato si notano diverse ferite in dicusate molto probabilmente dall'urto con veicoli, capitozzi e legno di

reazione.

La chioma ampia circa 9 ml di diametro, ha un'architettura quasi naturale naturale, con del secco fisiologico, rami secchi e secco sulle branche.

Il livello di pericolosità dell'albero è ritenuto "C/D ELEVATA", in quanto si manifestano sintomi e difetti gravi tali da far ritenere che il fattore di sicurezza naturale dell'albero si sia drasticamente ridotto.

Alla luce dei rilievi effettuati sul campo per le lesioni al colletto e le ampie ferite in diverse porzioni della base del fusto che ne pregiudicano il regolare sviluppo in sicurezza, per la sensibilità dell'area ove è radicata, si reputa imprescindibile procedere all'immediato abbattimento della pianta

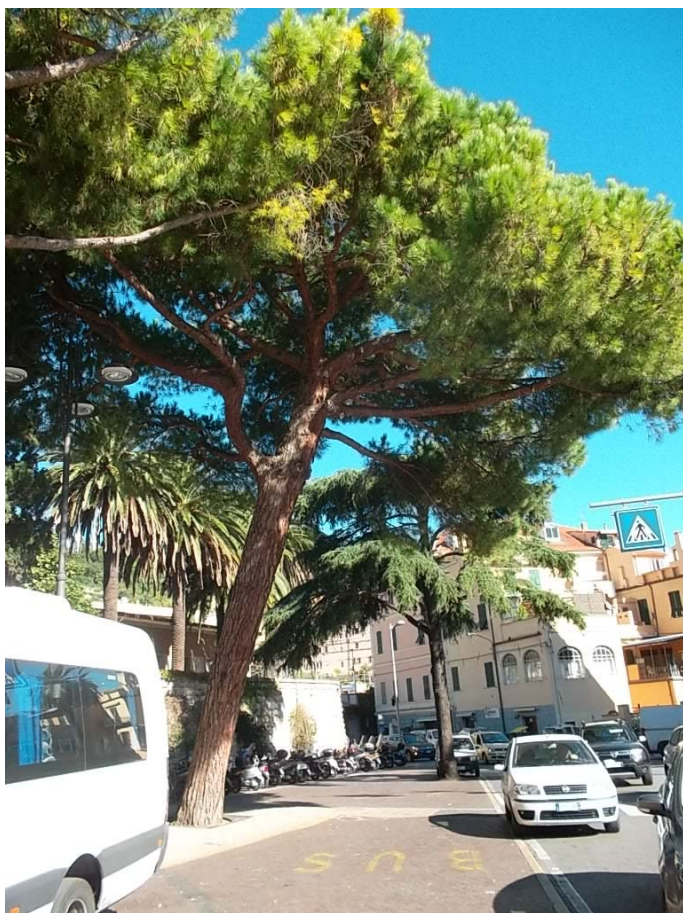
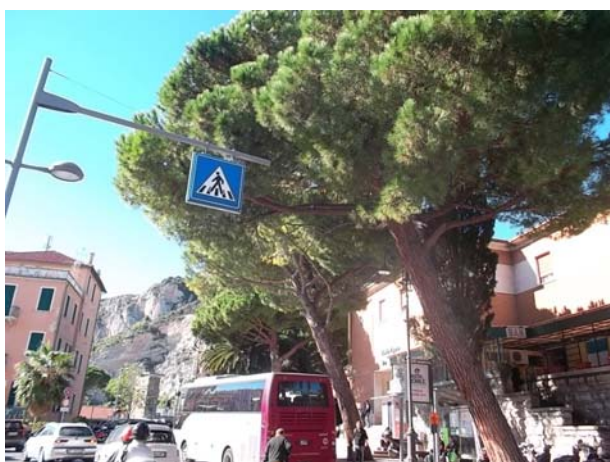
## PIANTA N. 2 Pino ad ombrello (*Pinus pinea*) Piazza Stazione FS

Il pino è un esemplare di grandi dimensioni con un considerevole valore ornamentale. La pianta è stata individuata con l'apposizione su fusto del cartellino identificativo n. 1261. L'altezza della chioma è di 16,70 metri, mentre la circonferenza del fusto supera i 240 cm. L'albero è radicato sul marciapiede prospiciente la Stazione Ferroviaria, mentre la chioma insiste su una via principale di scorrimento. L'area di insediamento è del tipo impermeabile, pavimentata con piastrelle. mostra dei sollevamenti e delle sconnessioni dovute alla spinta dell'apparato radicale fascicolato. Il colletto è racchiuso in un tornello esiguo di forma quadrata, non

presenta spazi tra il legno e il terreno, per cui si ritiene che la zolla radicale goda di una buona coesione con il sistema suolo. Al colletto non si rilevano lesioni dovute a danneggiamenti meccanici. Dal castello

del pino si sviluppano branche ben distribuite, di dimensioni regolari e all'esame visivo non si rilevano cretti o rigonfiamenti che possano indicare pericolose tensioni interne. Si rilevano ferite con legno di reazione sul fusto. L'albero è inclinato grave, sbilanciato e presenta una ramificazione naturale, ben equilibrata fra branche, rami grossi e rami minori e ben sviluppata nelle diverse direzioni, con branca

esposta che inizia a distaccarsi dal disco. Lo sviluppo della chioma (ombrello) ampia circa 14 ml di diametro, è da considerarsi normale rispetto alla specie in esame e si notano dei tagli di potatura e dei capitozzi.

Il livello di pericolosità dell'albero è ritenuto "C/D ELEVATA", in quanto si manifestano sintomi e difetti gravi tali da far ritenere che il fattore di sicurezza naturale dell'albero si sia drasticamente ridotto.

Per cui si consiglia la rimozione della branca esposta e un ricontrollo con cadenza annuale.

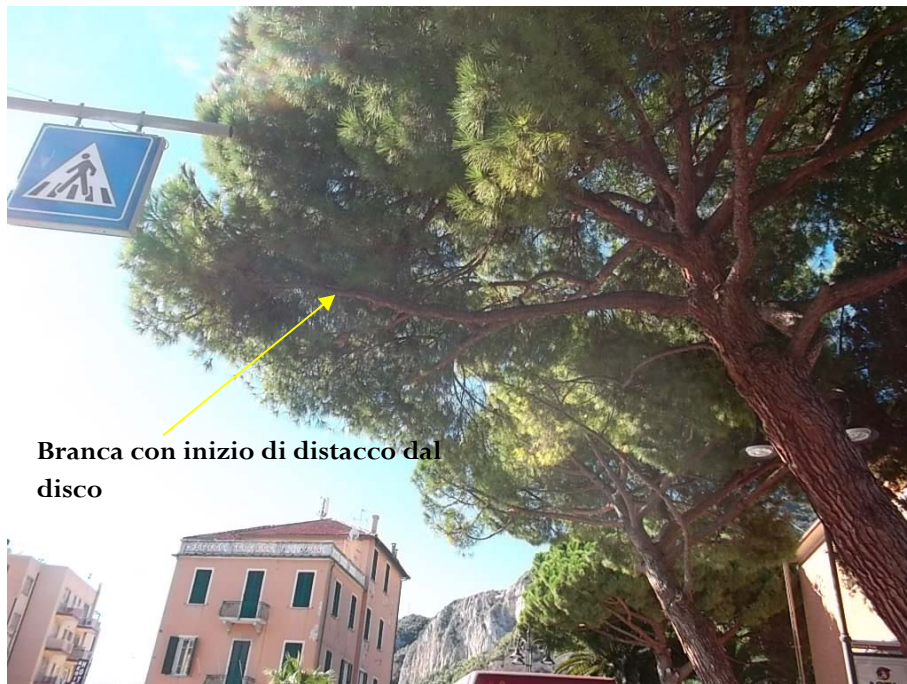
**Branca con inizio di distacco dal disco**

In relazione agli esiti delle analisi strumentali il livello di pericolosità dell'albero è ritenuto "C MODERATA", in quanto si manifestano sintomi e difetti significativi tali da far ritenere che il fattore di sicurezza naturale dell'albero si sia sensibilmente ridotto.

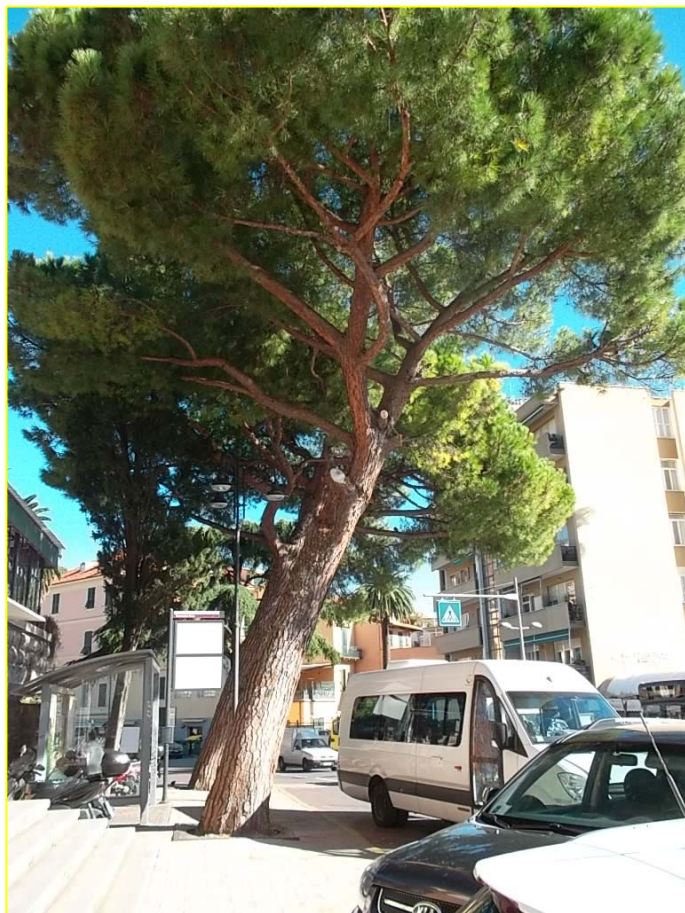
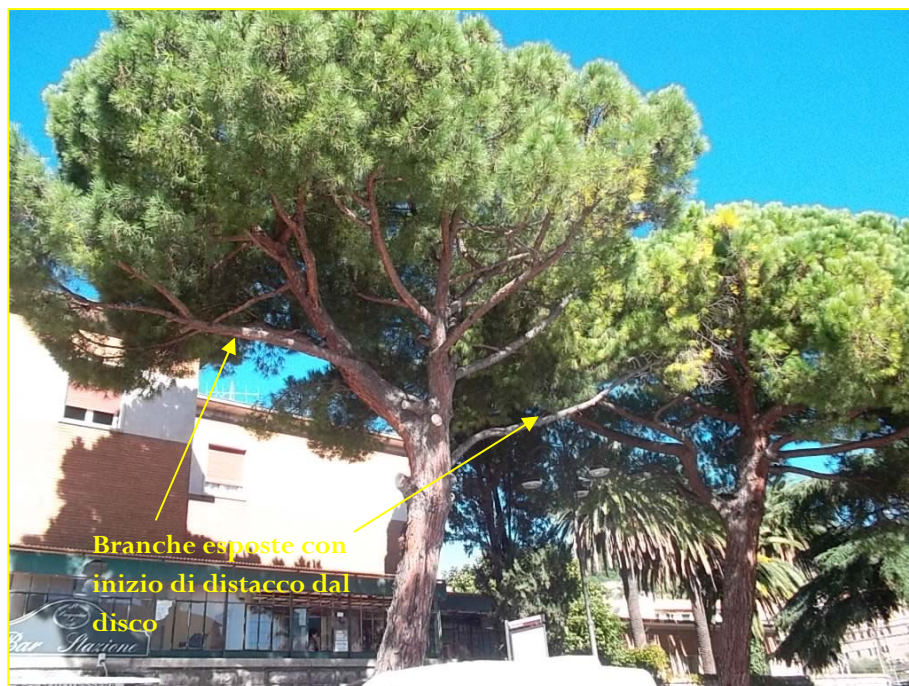
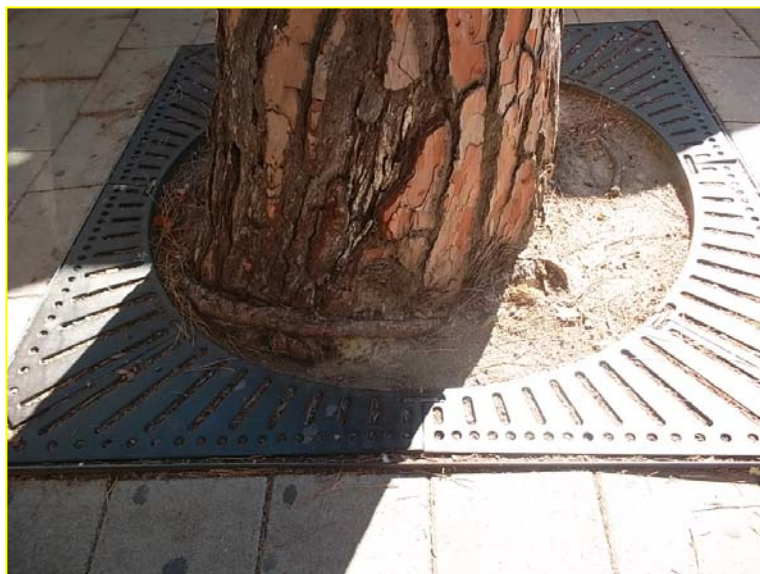
### PIANTA N. 3 Pino ad ombrello (Pinus pinea.) Piazza Stazione FS

di reazione a dimostrazione delle evidenti tensioni.

Il pino è un esemplare di grandi dimensioni con altezza della chioma di 14,00 metri, mentre la circonferenza del fusto supera i 249 cm. L'albero cresce sul marciapiede, in prossimità di una via principale di scorrimento. Al colletto si nota una radice strozzante, non presenta spazi tra il legno e il terreno, per cui si ritiene che la zolla radicale goda di una buona coesione con il sistema suolo. Qualche dubbio può sollevare la testimonianza di recenti lavori di rifacimento della pavimentazione, in quanto non si può valutare la consistenza dei tagli praticati alle radici. Il fusto è inclinato grave con una evidente depressione, capitozzi e abbontante legno

La chioma ampia circa 10 ml di diametro, ha un'architettura naturale con branche esposte che si iniziano a distaccare dal disco, e si notano dei tagli di potatura e dei capitozzi. Il livello di pericolosità dell'albero è ritenuto "C/D ELEVATA", in quanto si manifestano sintomi

e difetti gravi tali da far ritenere che il fattore di sicurezza naturale dell'albero si sia drasticamente ridotto.

I resistogrammi (n. 7 e 8) delle due prove effettuate sui lati sono nella norma. Mentre quelli delle zone compressa e tesa (N. 6 e 9) evidenziano delle significative alterazioni del legno che ne pregiudicano la stabilità.

Si consiglia un controllo strumentale.

Alla luce dei rilievi visivi e dei dati strumentali per la sensibilità dell'area ove è radicata, si reputa imprescindibile procedere all'immediato abbattimento della pianta

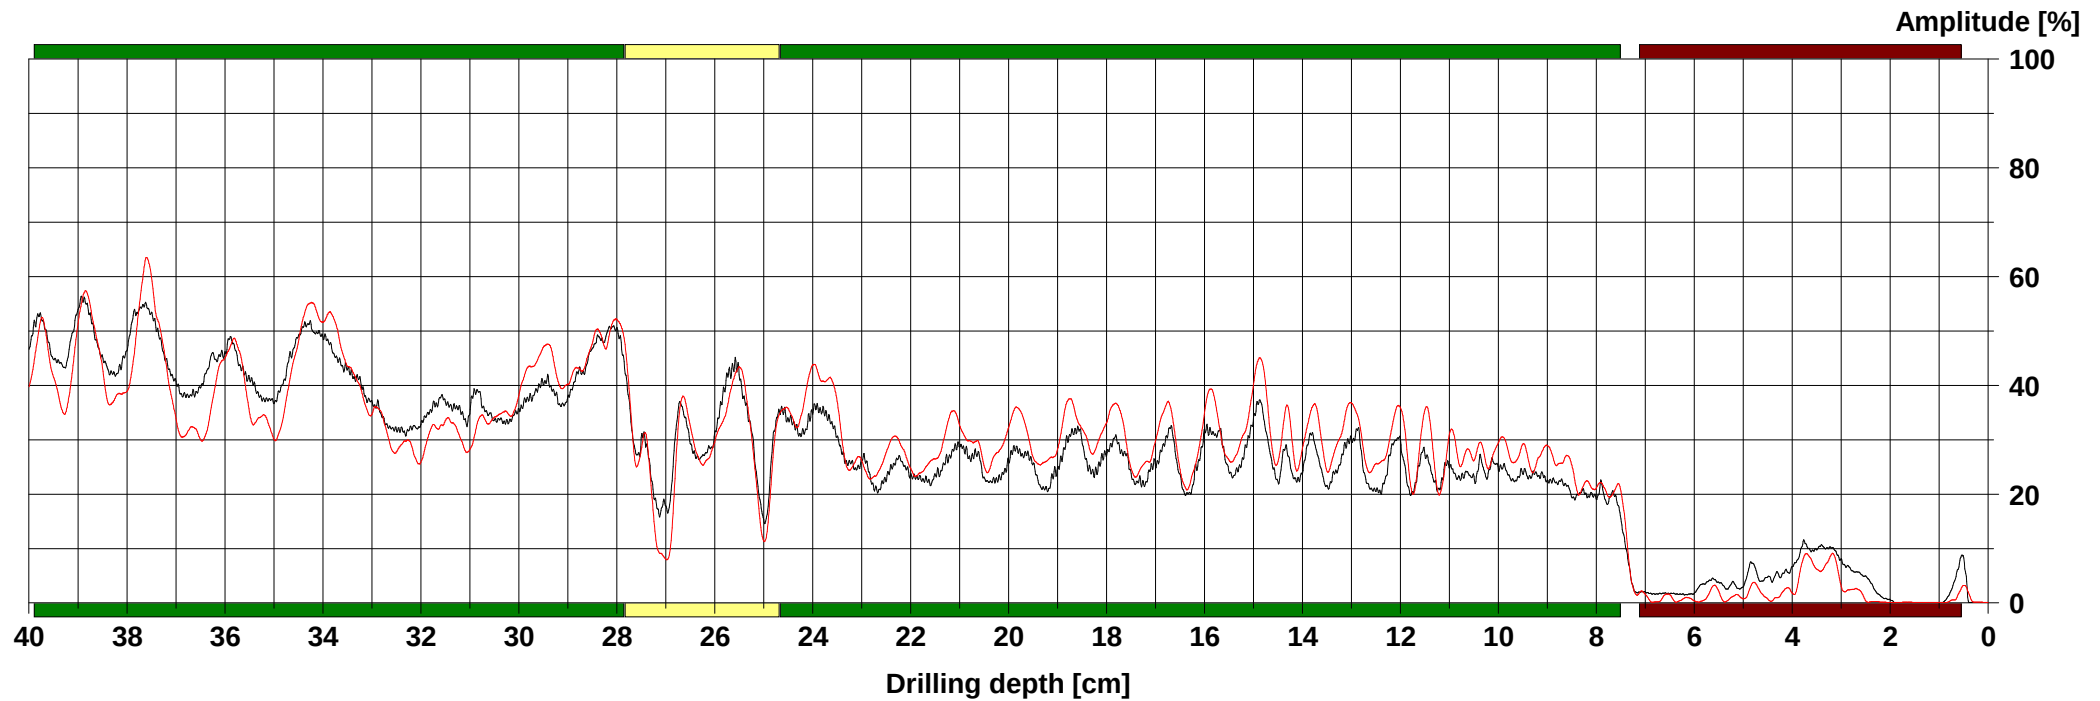
| Measurement no. : | 2 | Needle speed : | 2500 r/min | Diameter : | 80,0 cm |

| ■ | From | 24,7 cm | to | 27,8 cm | : | degradazione lieve |

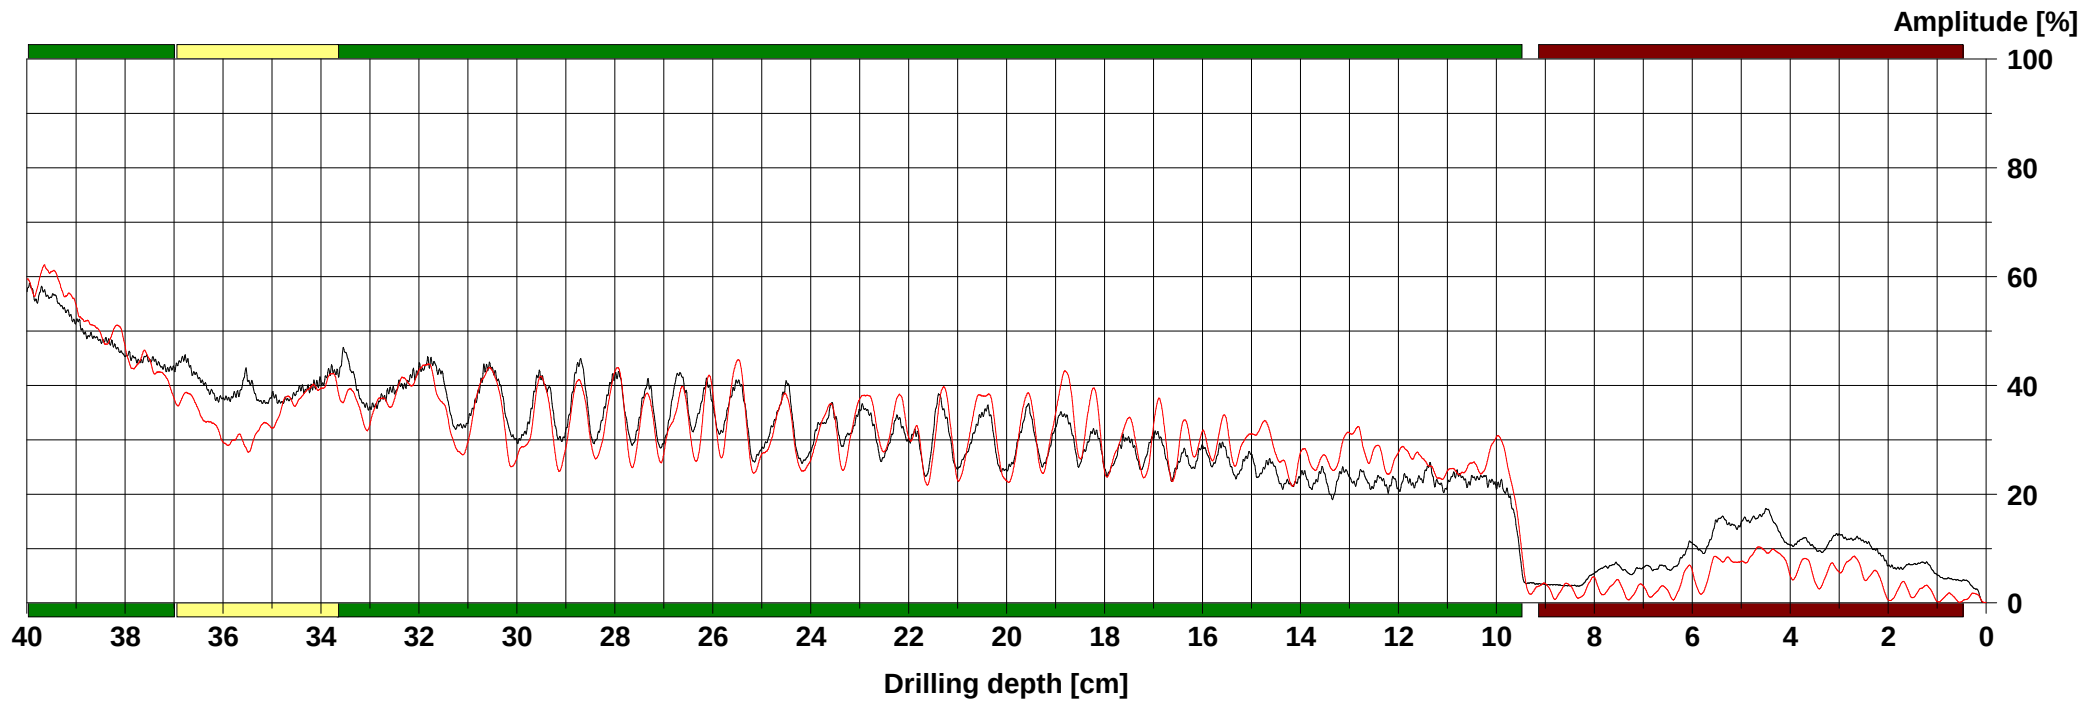
| Measurement no. : | 4 | Needle speed : | 2500 r/min | Diameter : | 80,0 cm |

| ■ | From | 33,6 cm | to | 36,9 cm | : | degradazione lieve |

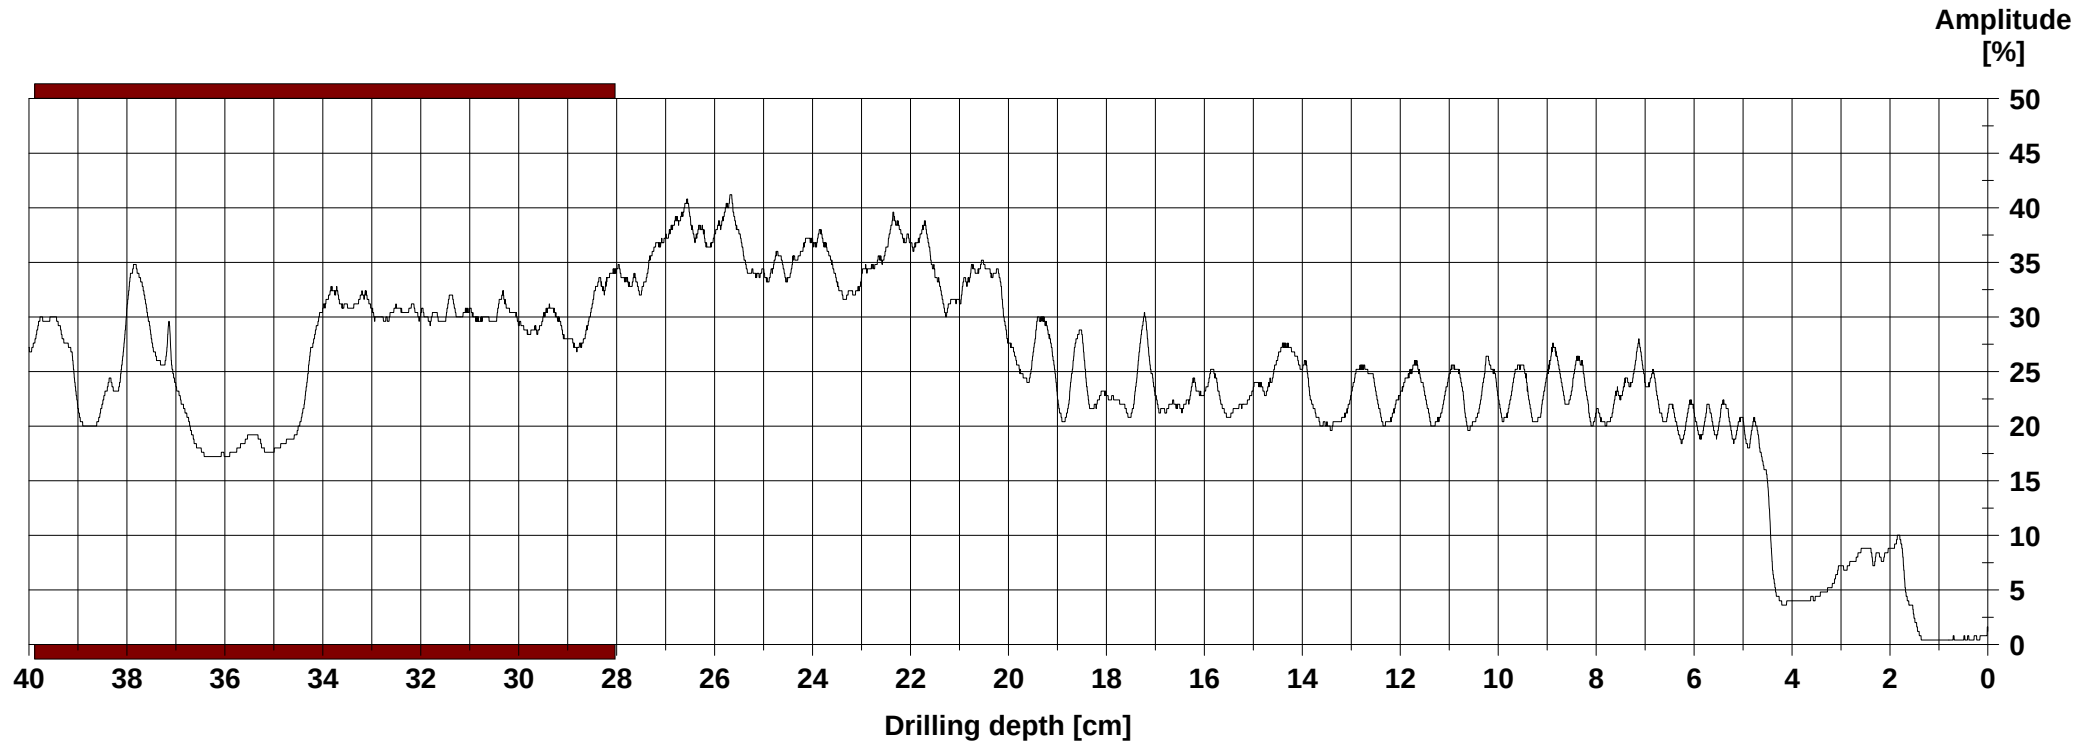
| <b>Measurement no.</b> | : 6 | <b>Time</b> | : 12:17:47 | <b>Direction</b> | : colletto |

| <span style="display: inline-block; width: 15px; height: 15px; background-color: red; border: 1px solid black;"></span> | <b>From</b> | 28,0 cm | <b>to</b> | 39,9 cm | : Legno alterato |

Degrado dal cm 28 in poi

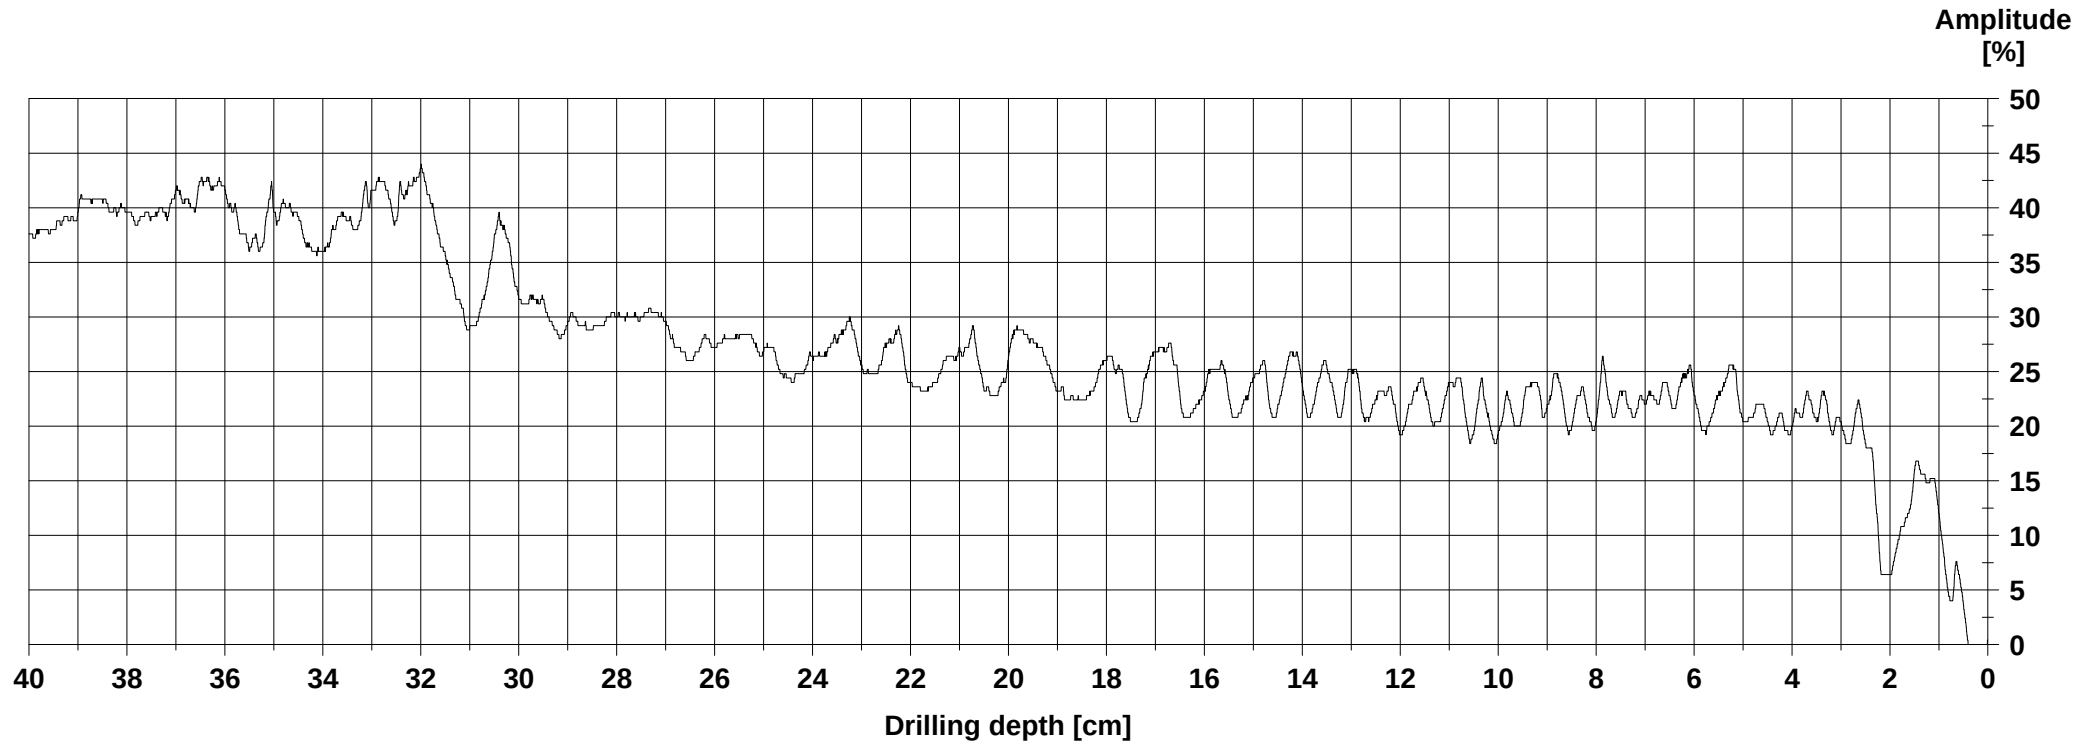
| <b>Measurement no.</b> | : 7 | <b>Time</b> | : 12:19:39 | <b>Direction</b> | : Colletto |

Profilo nella norma

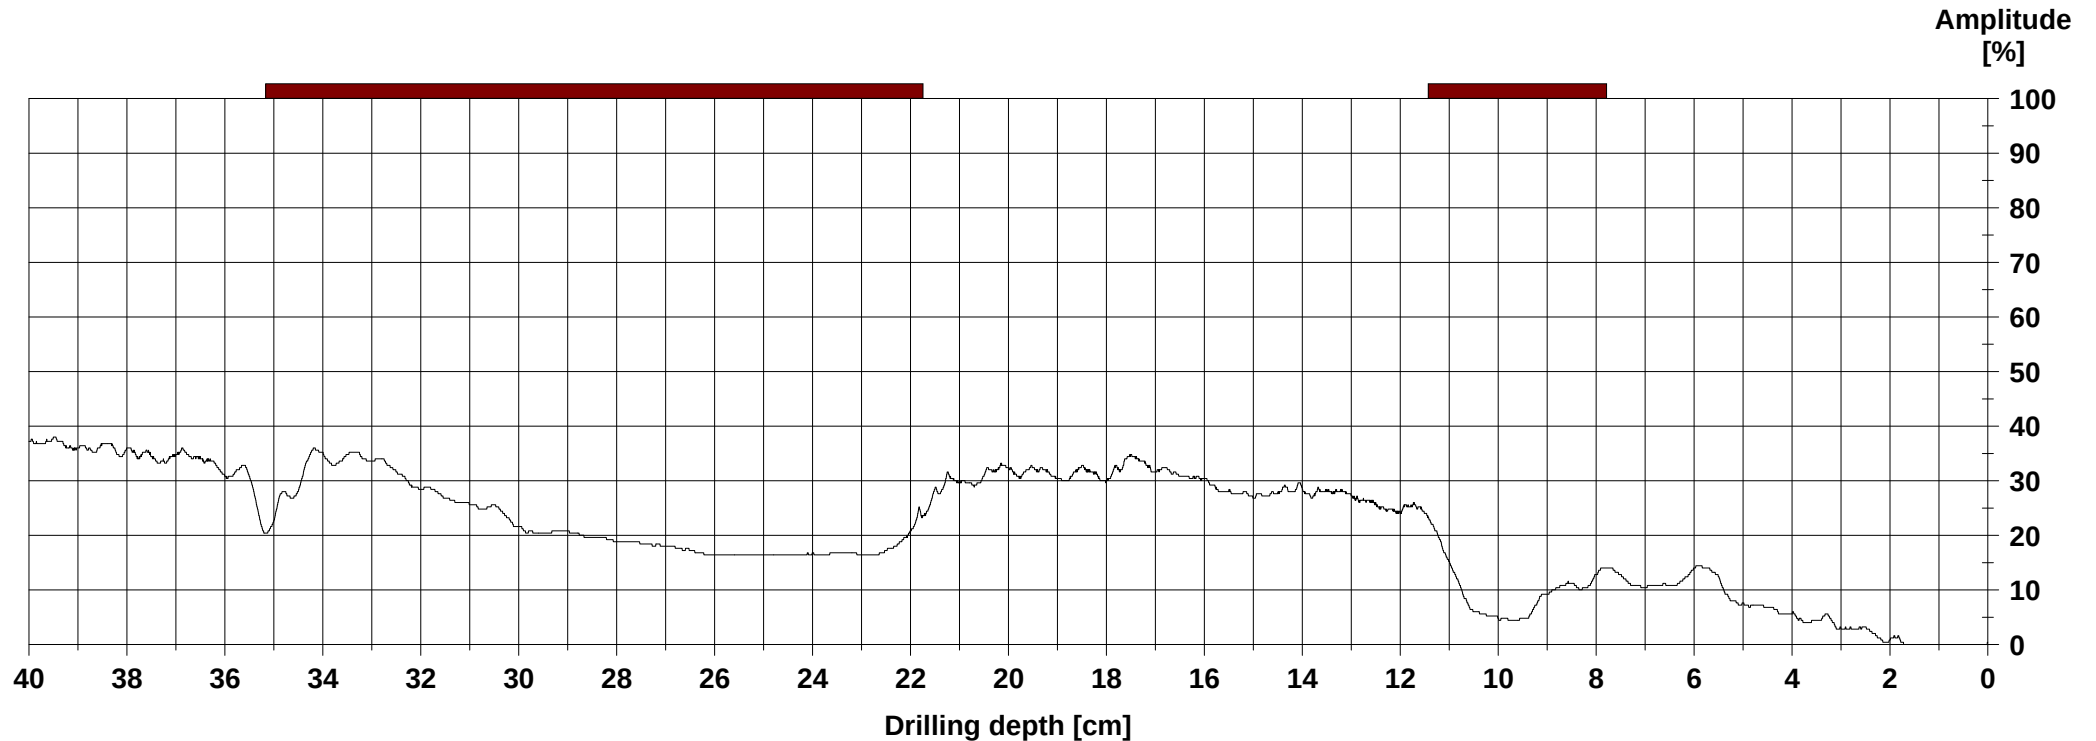
| <b>Measurement no.</b> | : 8 | <b>Time</b> | : 12:21:29 | <b>Direction</b> | : colletto |

| <span style="display: inline-block; width: 10px; height: 10px; background-color: red; border: 1px solid black;"></span> | <b>From</b> | 21,7 cm | <b>to</b> | 35,2 cm | : Legno alterato |
| <span style="display: inline-block; width: 10px; height: 10px; background-color: red; border: 1px solid black;"></span> | <b>From</b> | 7,8 cm | <b>to</b> | 11,4 cm | : Legno alterato |

Ampie aree con legno alterato

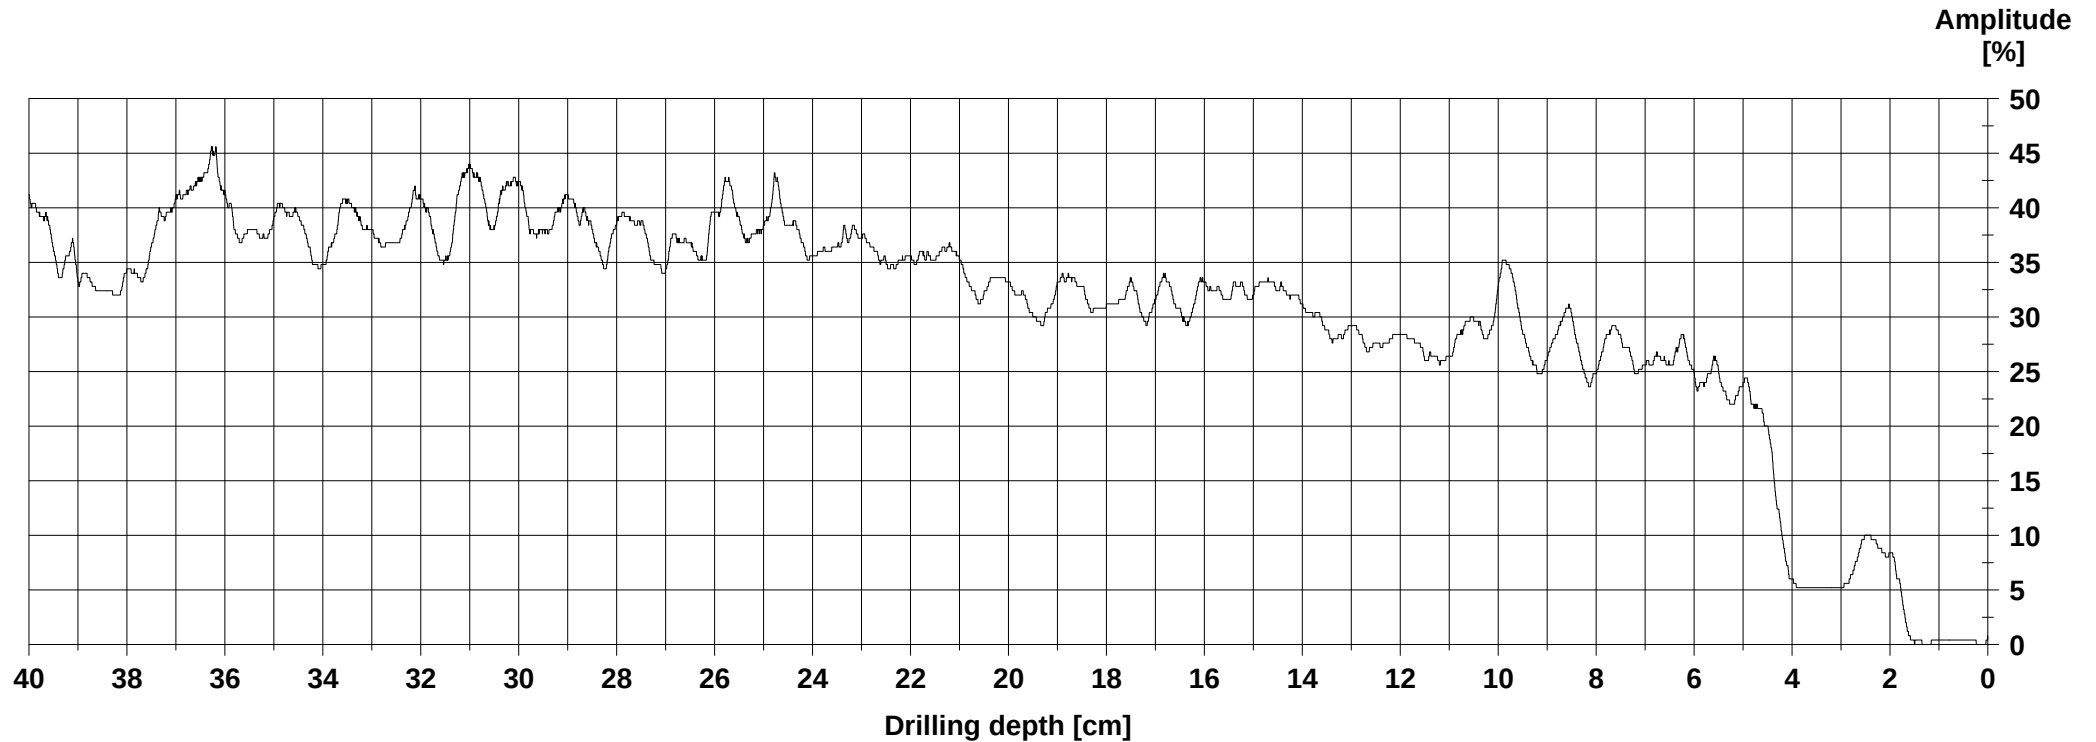
| Measurement no. | : 9 | Time | : 12:23:41 | Direction | : colletto |

Profilo nella norma
