# COMUNE DI FINALE LIGURE MARINA

## VALUTAZIONE DELLE CONDIZIONI VEGETATIVE, FITOSANITARIE E DI STABILITA' DI TRE PIANTE RADICATE SUL PIAZZALE ESTERNO STAZIONE FERROVIARIA - COMUNE DI FINALE LIGURE MARINA SV

Valutazione di stabilità secondo il metodo VTA

24 ottobre 2014

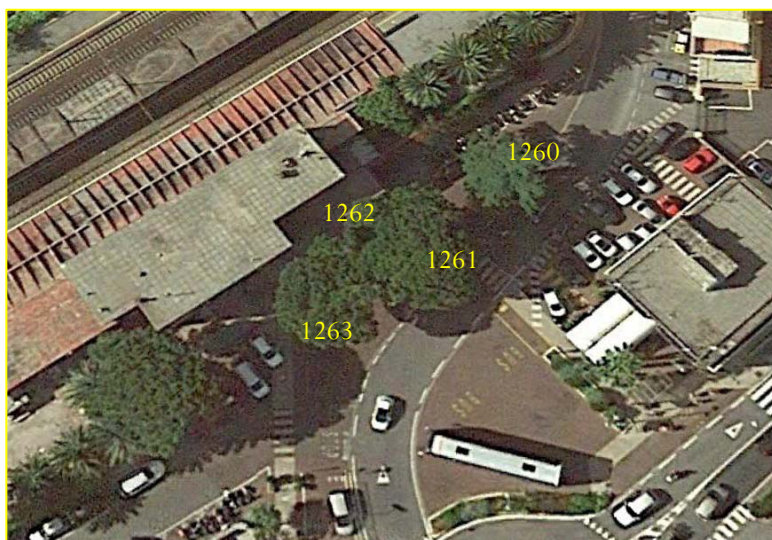
Le tre piante esaminate sono radicate nel medesimo sito ad una distanza tale che le chiome interferiscono una con l'altra. Si può, con un simile contesto, ipotizzare un comportamento simbiotico di tipo mutualistico nei confronti dell'azione di spinta del vento. L'abbattimento degli esemplari n. 1260 e 1263

modifichera irreversibilmente tale contesto, per cui la pianta n. 1261 si ritroverà in una situazione "nuova", di maggiore pericolo per la stabilità in relazione all'inclinazione rilevata e alla mole della chioma.

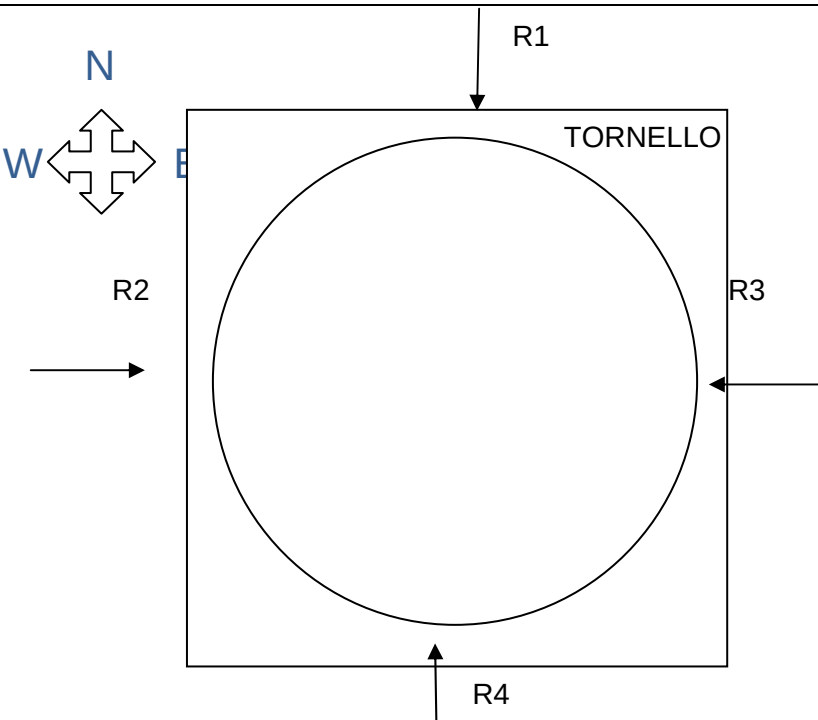
| <b>VALORI STRUMENTALI</b><br><input type="checkbox"/> Normali<br><input type="checkbox"/> Sospetti<br><input checked="" type="checkbox"/> Insufficienti<br><input type="checkbox"/> Al limite | <b>POSIZIONAMENTO DEI SONDAGGI</b><br> |
| <b>RAPPORTO T/R :</b><br><input type="checkbox"/> sufficiente<br><input type="checkbox"/> insufficiente<br><input checked="" type="checkbox"/> al limite<br><br>Note: | |
| <b>CLASSE DI PROPENSIONE AL CEDIMENTO:</b><br><br><input type="checkbox"/> A TRASCURABILE<br><input type="checkbox"/> B BASSA<br><input type="checkbox"/> C MODERATA<br><input checked="" type="checkbox"/> C/D ELEVATA<br><input type="checkbox"/> D ESTREMA | |

☞ COMMENTO: Profili nella zona compressa e nella zona tesa con ampie porzioni di legno degradato

🔧 NOTE OPERATIVE: Abbattimento

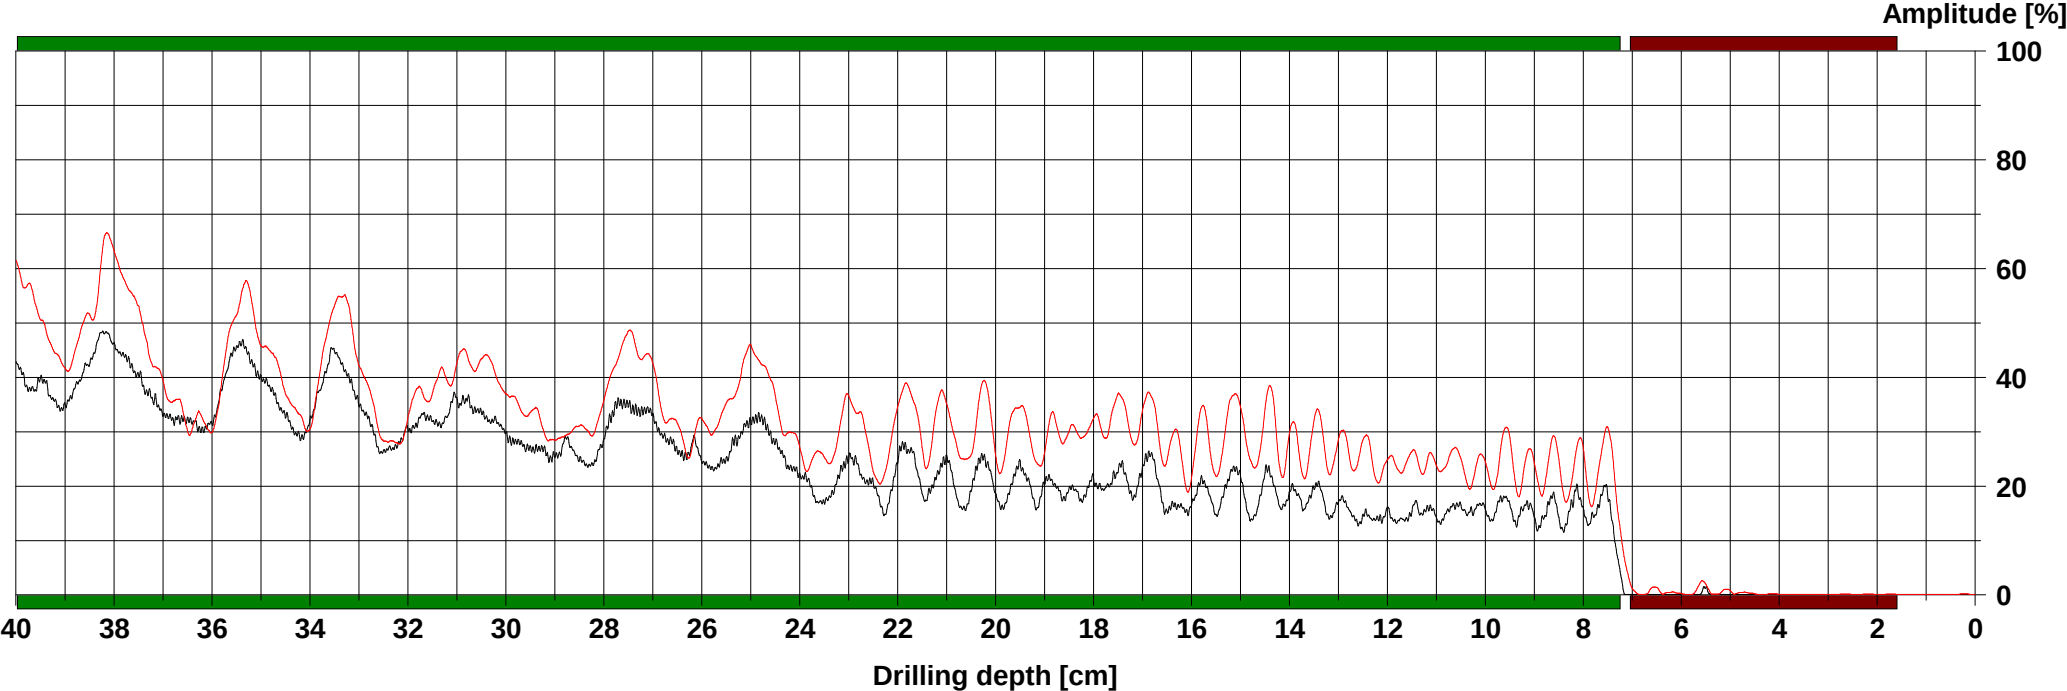
| Measurement no. | : 1 | Needle speed | : 2500 r/min | Diameter | : 80,0 cm |

| ■ | From | 1,6 cm | to | 7,0 cm | : corteccia |

| ■ | From | 24,7 cm | to | 27,8 cm | : | degradazione lieve |

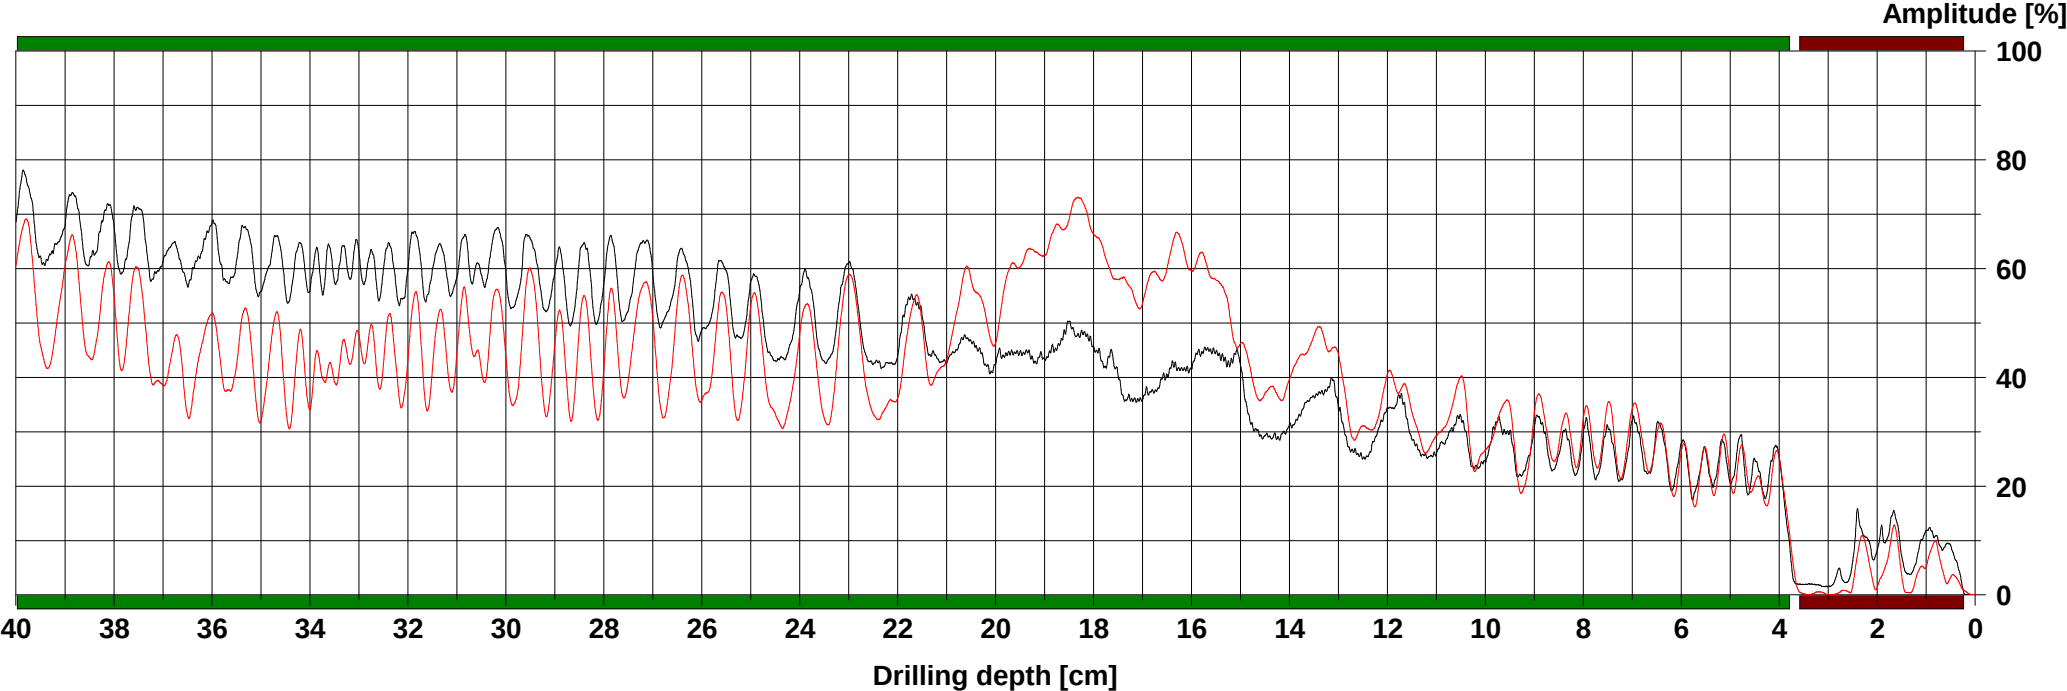
| ■ | From | 0,2 cm | to | 3,6 cm | : corteccia |

| ■ | From | 33,6 cm | to | 36,9 cm | : | degradazione lieve |
